VYSOKÁ ŠKOLA BÁŇSKÁ – TECHNICKÁ UNIVERZITA OSTRAVA
FAKULTA STAVEBNÍ
Katedra pozemního stavitelství

Disertační práce

Faktory ovlivňující biologické napadení fasád

Factors affecting microbial growth on facades

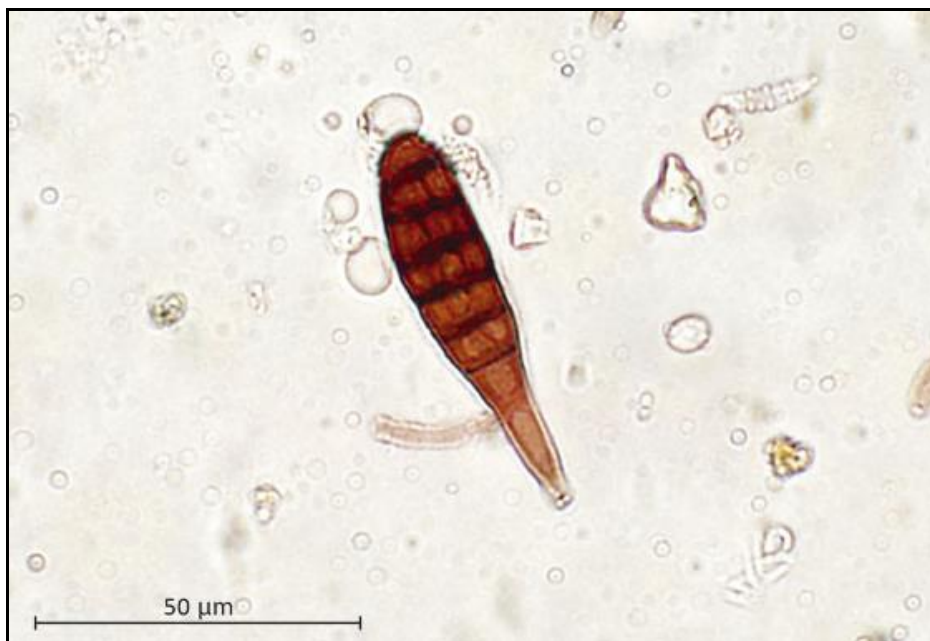
Obrázek č.1: Spora venkovní, plísně rodu *Alternaria* velikost 50μm. Decimetrová plocha povlaku plísně produkuje tisíce takových spor [14].

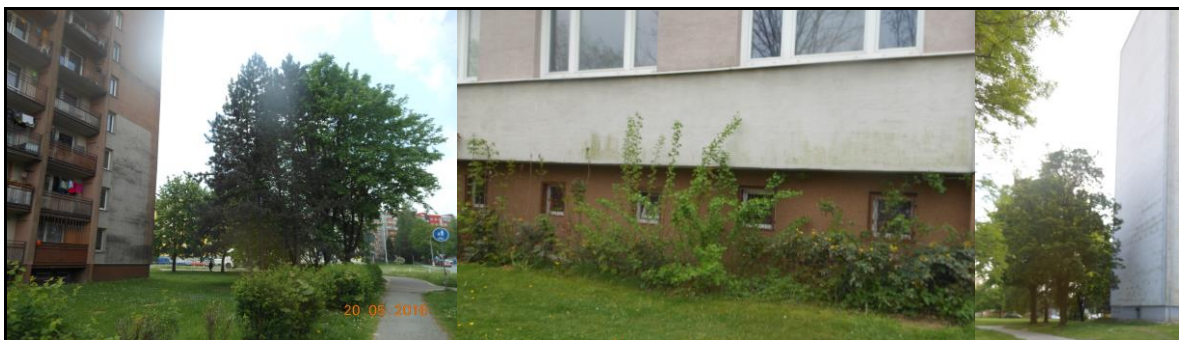
Obrázek č.2: Napadená fasáda v blízkosti zeleně – Poruba 2016, zdroj: autor

Každá zeleň v bezprostředním kontaktu s objektem, anebo v jeho blízkosti zvyšuje riziko napadení fasády mikroorganismy.

Řasy a houby se přenášejí spory. Zdrojem spor bývají v zastavěných oblastech nejčastěji porosty stromů a keřů, na jejichž kůře se zelené povlaky běžně tvoří, případně

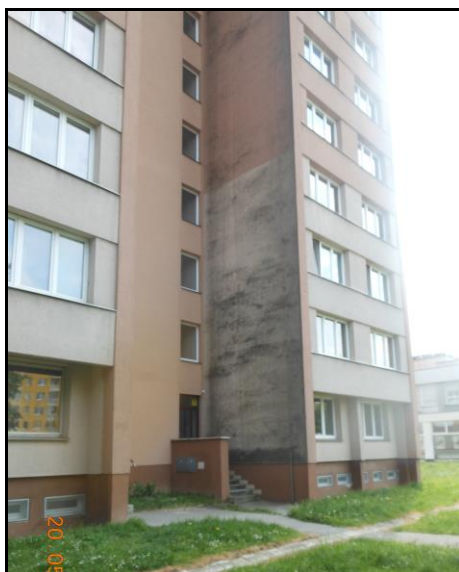
Obrázek č.3: Napadená zastíněná fasáda – Poruba 2016, zdroj: autor

Zastínění fasády nastává z hlediska její orientace ke světovým stranám nebo zastíněním porostem či okolními budovami.

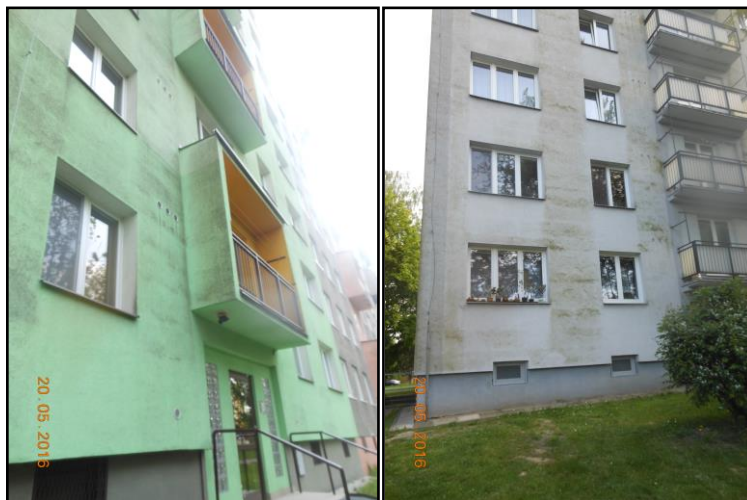
Obrázek č.4: Napadená fasáda v oblasti meziokenních pásů – Poruba 2016, zdroj: autor

Na štítech a fasádách bez okenních otvorů je vegetace rozptýlena v celé ploše, případně se intenzivněji vyskytuje v dolní oblasti nad soklem. Tyto fasády jsou v celé ploše lapačem dešťových srážek, spor a prachových částic. Vegetace se tvoří nejprve v místech s nejvyšší vlhkostí. Na fasádách s umístěnými okenními otvory se porost objevuje především v oblasti meziokenních pásů (Obrázek č. 4). V oblasti pod a nad okny se vyskytuje méně nebo vůbec. Tato místa jsou chráněna parapetem proti stékající vodě a díky horizontálnímu rozdělení fasády okny je zkrácena délka možného působení vody (voda se méně hromadí a rychleji vysychá).

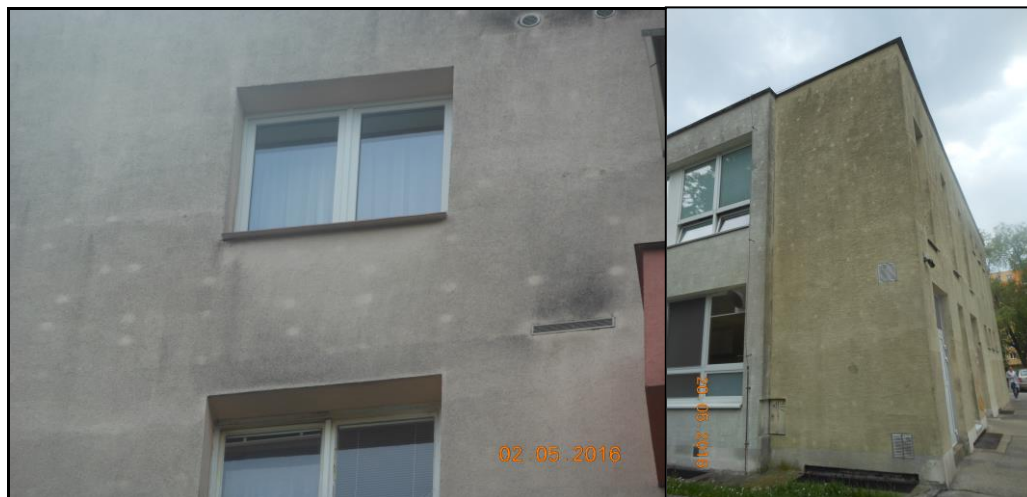
Obrázek č. 6: Nevhodné řešení detailů při zateplení ETICS – Poruba 2016, zdroj: autor

U starších typů ETICS se při napadení mikroorganismy na povrchu fasády panelových bytových domů můžeme setkat s dobře viditelnými kruhovými oblastmi viz obrázek č. 6 níže. Tyto oblasti jsou z důvodů vedení tepla lokálními tepelnými mosty přes kovové upevňovací prvky. Jsou teplejší než ostatní povrch fasády, a proto v těchto místech voda nekondenzuje (místa tedy nejsou vlhká).

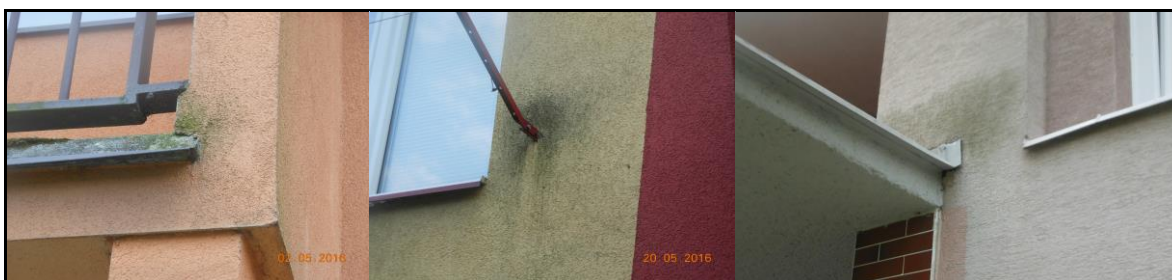
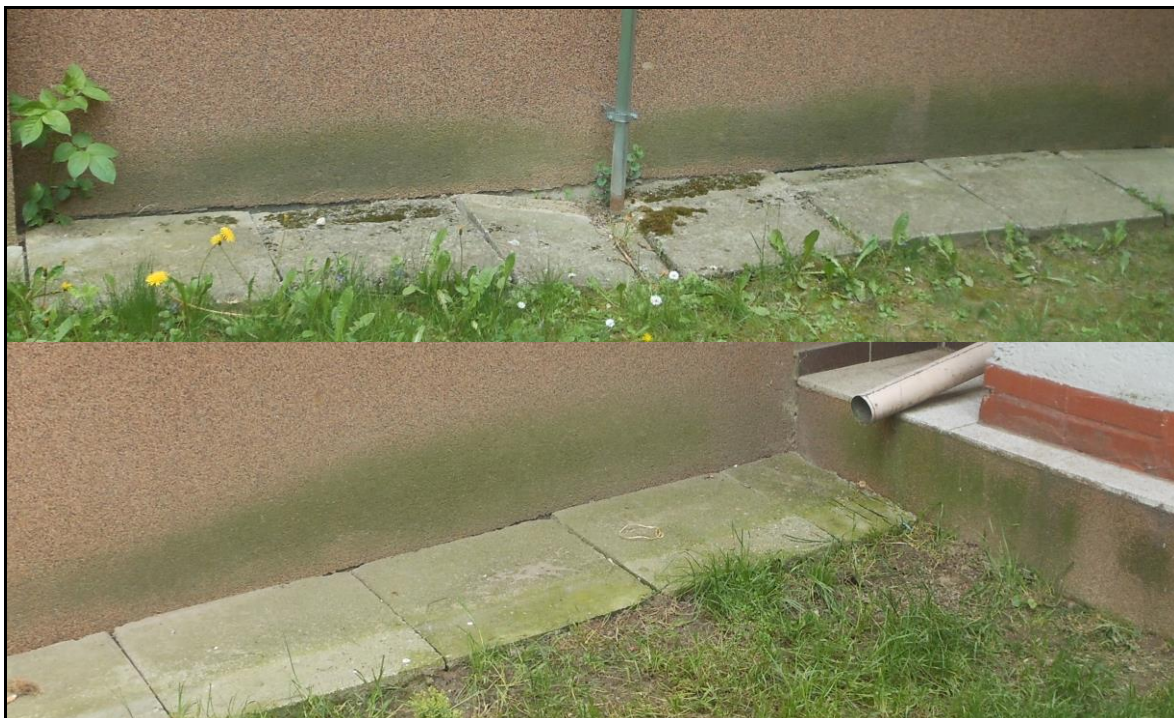
Obrázek č. 7, 8, 9

Mezi další namáhaná místa patří odstříkové plochy, což jsou nechráněná místa, na které se odráží voda z okolních vodorovných povrchů.

Obrázek č.7-11: Místa namáhaná působením zvýšené vlhkosti na nechráněných odstříkových plochách,
zdroj: autor

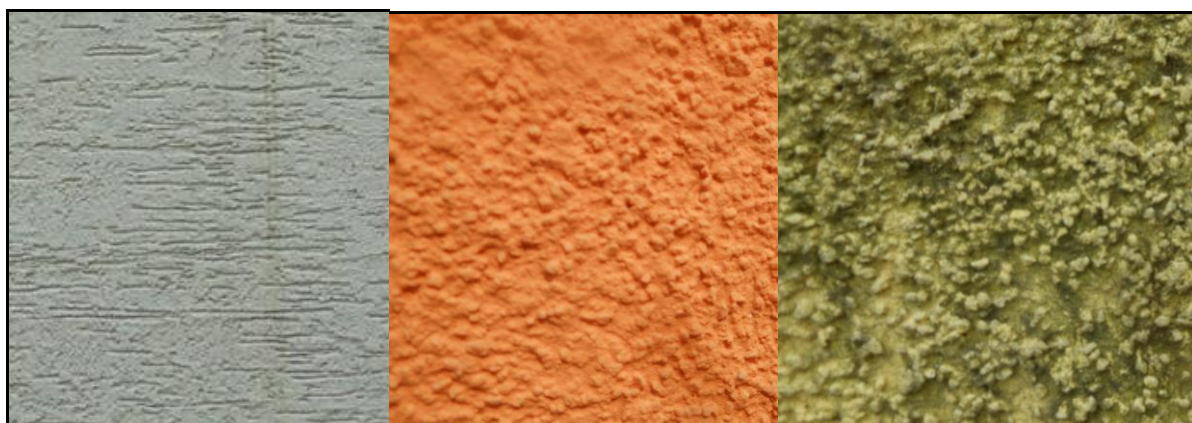
Obrázek č. 19: Fotodokumentace rýhované a zrnité omítky 1-2, 2-4 mm, zdroj: autor

Vzhledem k rozdílným druhům omítky v lokalitě č. 2 a víceméně stejným druhům zrnitosti v lokalitě č. 1 byla posouzena z hlediska zrnitosti pouze lokalita č. 2. Tedy část Ostrava-Poruba. Vzhledem ke struktuře omítky bylo posuzováno celkem 63 objektů. Objekty, které jsou viditelně napadeny mikroorganismy se strukturou omítky 1-3 mm jsou v počtu 17. Objekty se strukturou 2-4 mm: 34 objektů. A počet objektů s rýhovanou omítkou v počtu 12-ti objektů [43, 46].

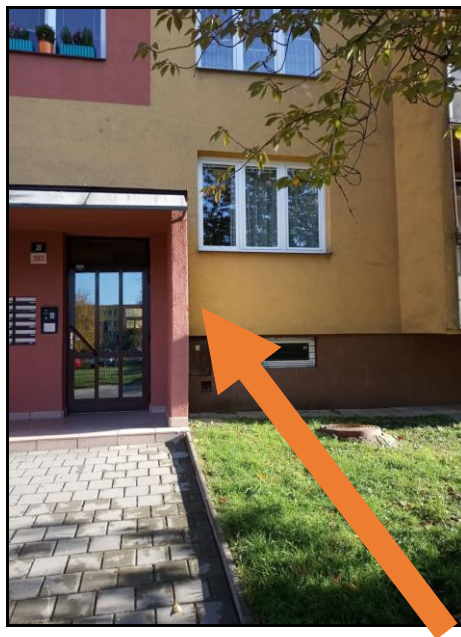
Obrázek č. 21: Napadená fasáda bytového panelového domu – odběr vzorku M1, zdroj: autor

Vzorek M1 byl odebrán ze západní strany fasády (lokalita č.1) v místě zvýšeného výskytu mikrobiotického napadení ve středu sídliště. V blízkosti této fasády je nízký počet vzrostlých stromů (asi 10 v rozmezí 5 m). Tento vzorek obsahoval převážně bíčkovce a velmi malý počet buněk bez bíčku.

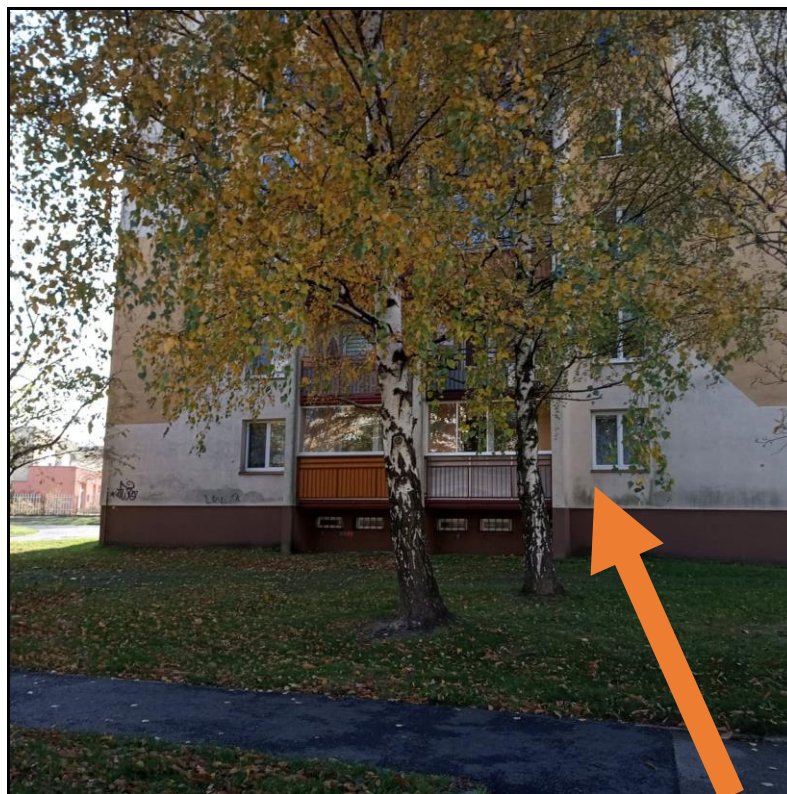
Obrázek č. 23: Napadená fasáda bytového panelového domu – odběr vzorku M2, zdroj: autor

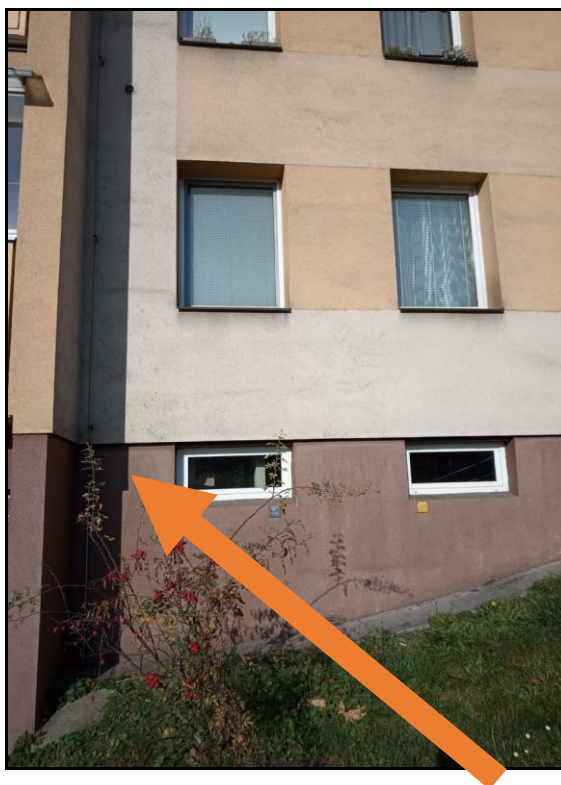
Obrázek č. 28: Napadená fasáda bytového panelového domu – odběr vzorku M4, zdroj: autor

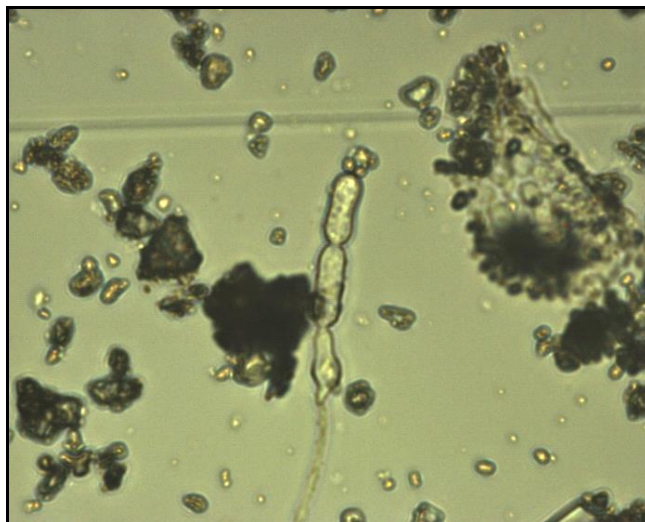
Obrázek č. 29: Mikrofotografie výluhu vzorku při zvětšení 400x. Označení vzorku: M4, zdroj: oddělení bionanotechnologií VŠB-TUO [59]

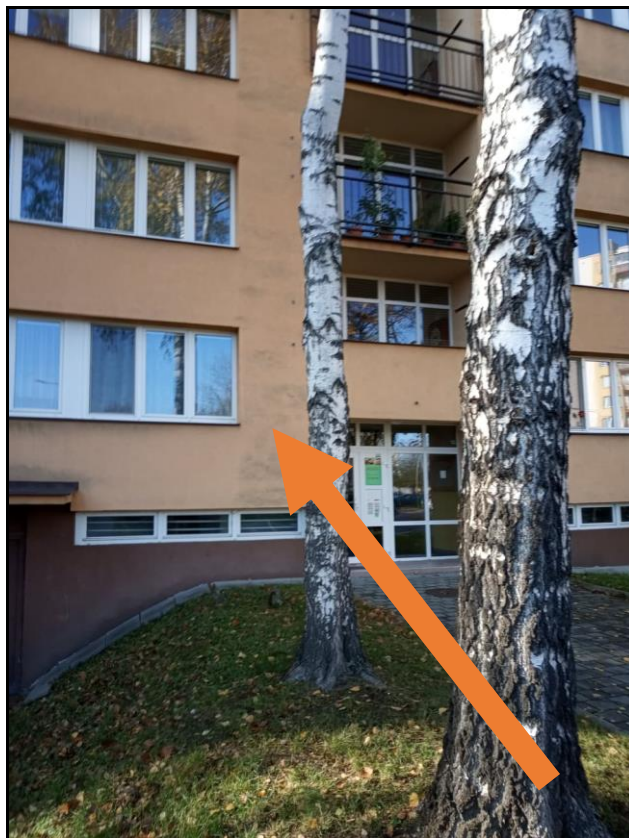
Obrázek č. 30: Napadená fasáda bytového panelového domu – odběr vzorku, zdroj: autor

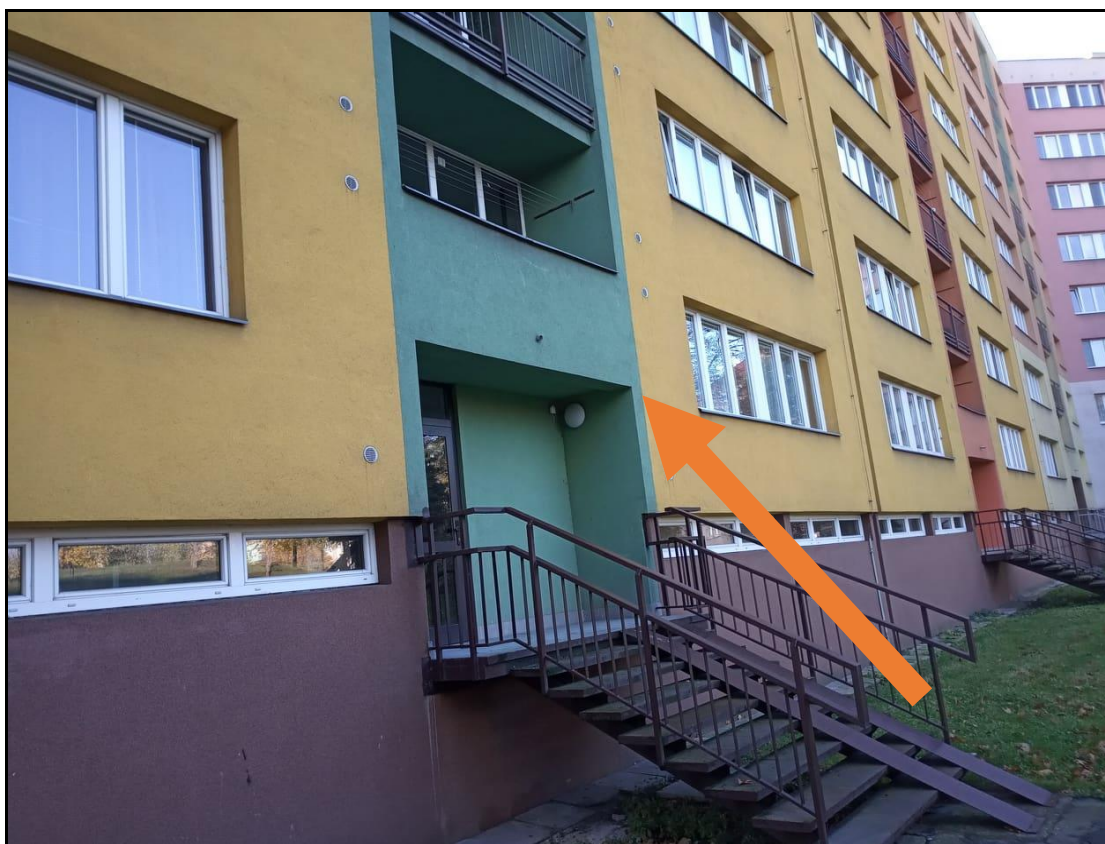
Obrázek č. 32: Napadená fasáda bytového panelového domu – odběr vzorku M6, zdroj: autor

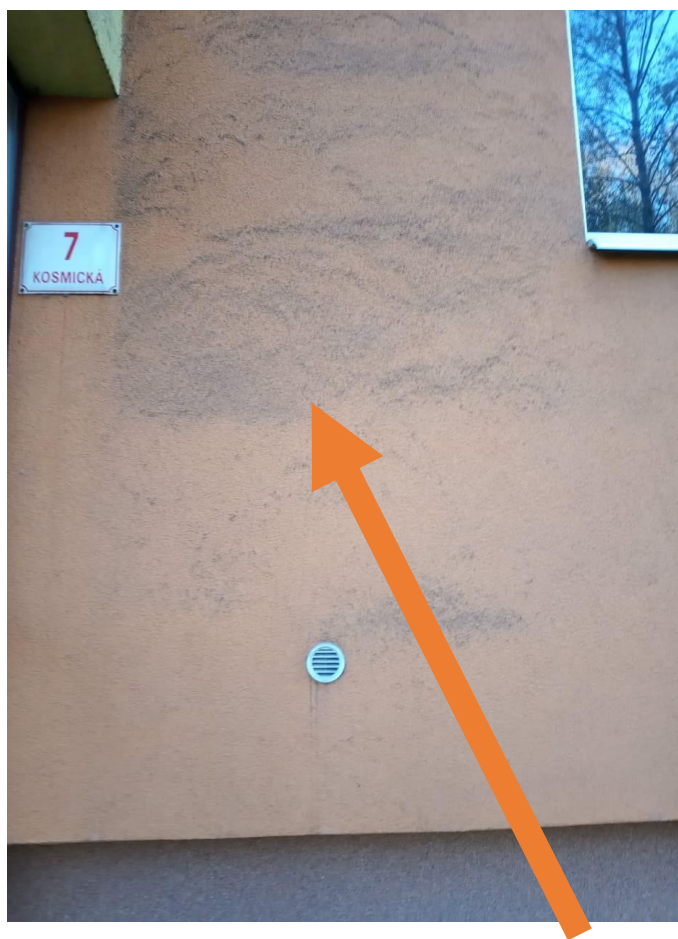
Obrázek č. 35: Napadená fasáda bytového panelového domu – odběr vzorku P1, zdroj: autor

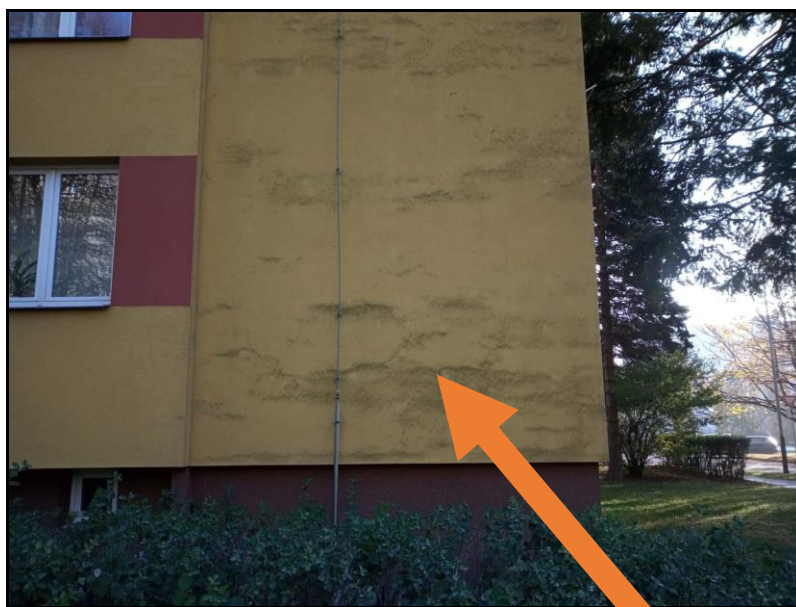
Obrázek č. 37: Napadená fasáda bytového panelového domu – odběr vzorku P2, zdroj: autor

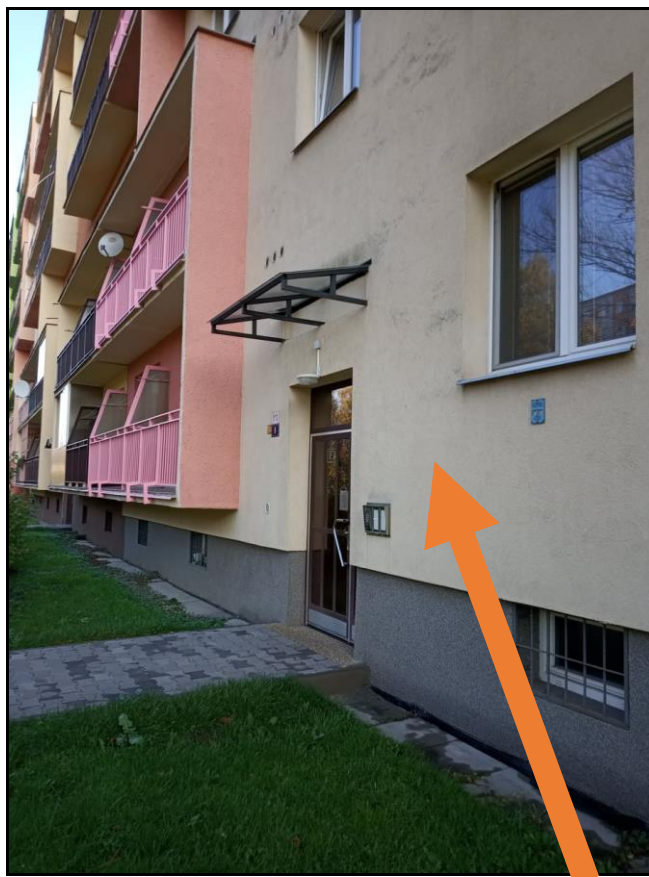
Obrázek č. 39: Napadená fasáda bytového panelového domu – odběr vzorku P3, zdroj: autor

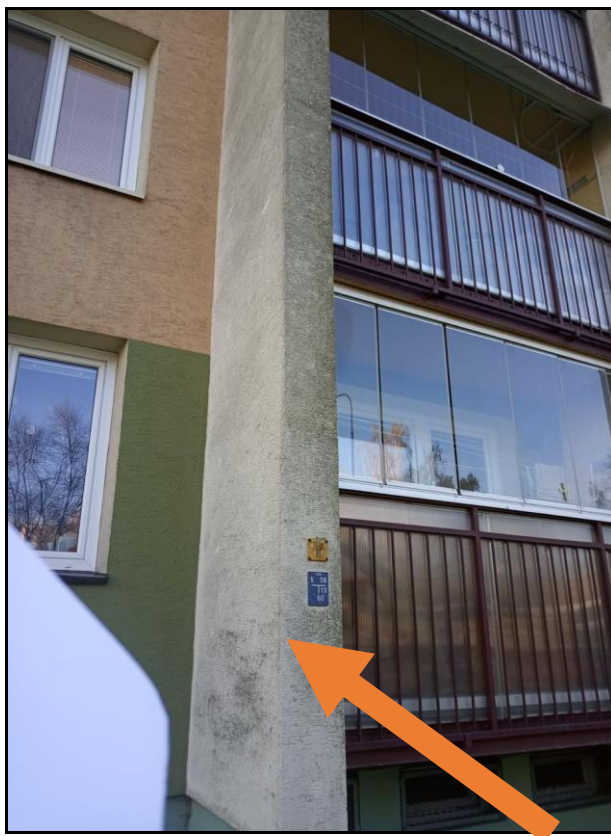
Obrázek č. 41: Napadená fasáda bytového panelového domu – odběr vzorku P4, zdroj: autor

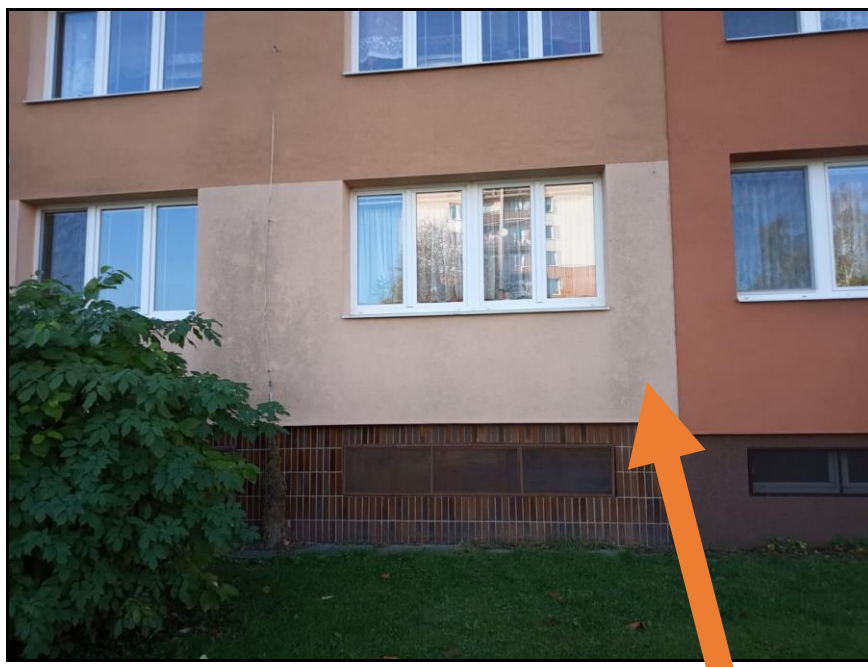
Obrázek č. 45: Napadená fasáda bytového panelového domu – odběr vzorku P6, zdroj: autor

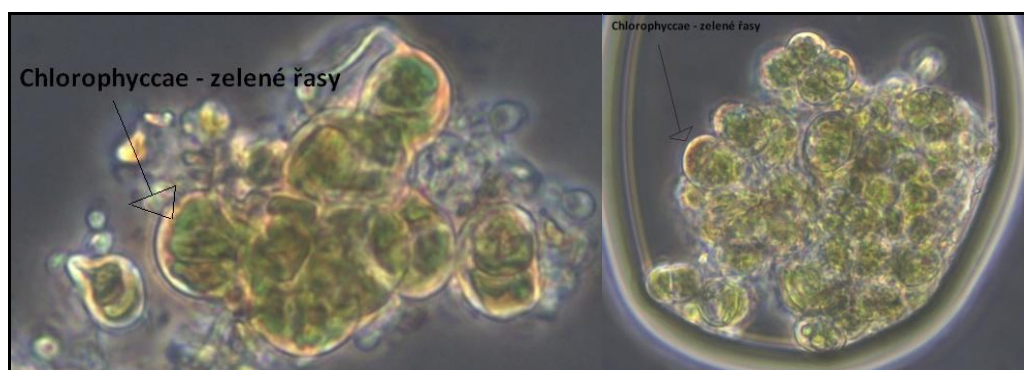
Obrázek č. 52: Mikrofotografie výluhu vzorku při zvětšení 400x [17],
zdroj: oddělení bionanotechnologií VŠB-TUO [17, 59]

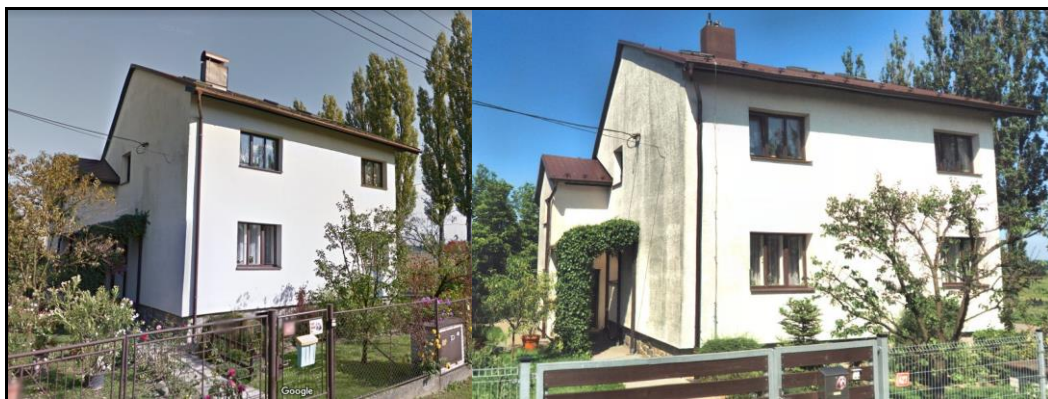
Obrázek č. 53: Foto rodinného domu 2011,
zdroj: mapy.cz

Obrázek č. 54: Foto rodinného domu 2014,
zdroj: mapy.cz

Po velmi krátké době cca 3 roky, se na fasádě ze severozápadní strany začaly rychle tvořit souvislé kolonie mikroorganismů, které lze vidět na obr. č. 54 viz. výše. Umístění rodinného domu je zřejmé z obr. č. 55 níže.

Řešený rodinný dům je situován na ulici Oldřicha Stibora 427, Ostrava – Polanka nad Odrou. Obvodové stěny jsou tvořeny cihlou pálenou o tl. 450 mm. Objekt je kontaktně dodatečně zateplen fasádním polystyrénem tl. 50 mm. Omítka je minerální, s výraznou rýhovanou strukturou v odstínu bílé barvy. Vše dle požadavků investora.

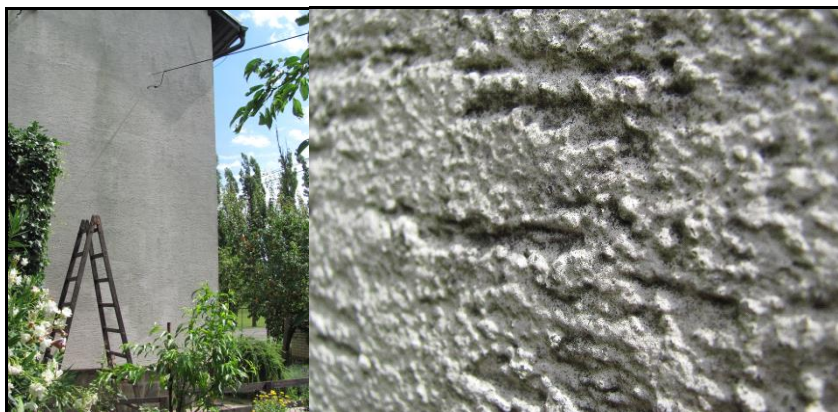
Obrázek č. 56: Napadená fasáda před aplikací sanačních opatření a detail struktury fasády, zdroj: autor

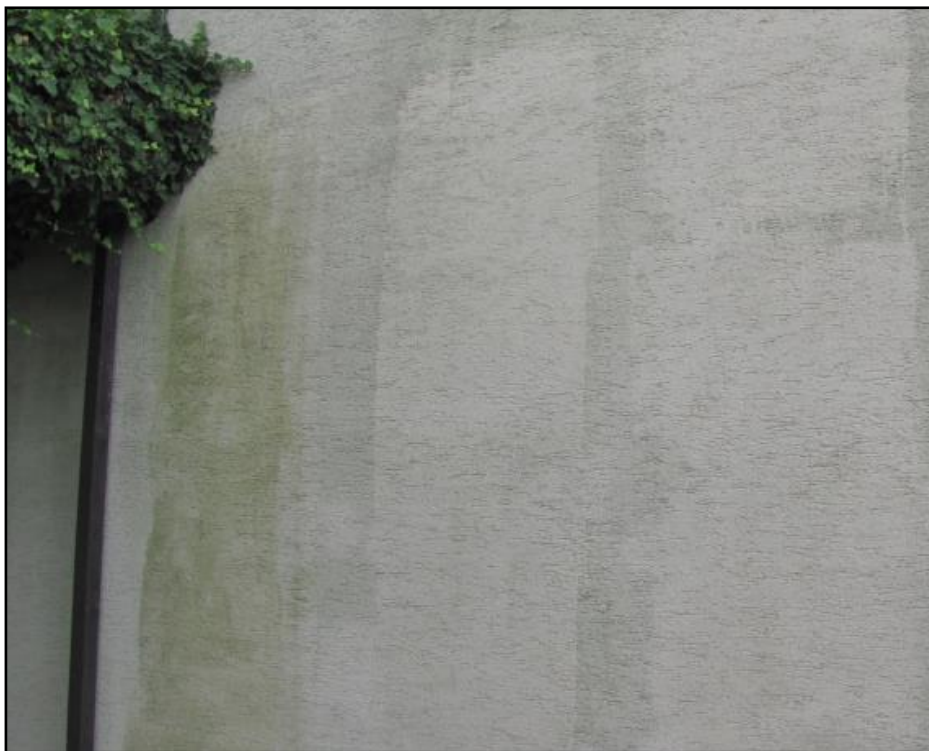
Obrázek č. 57: Zobrazení použitých preventivních opatření (2014). Experiment 1-3 z leva do prava [42], zdroj: autor

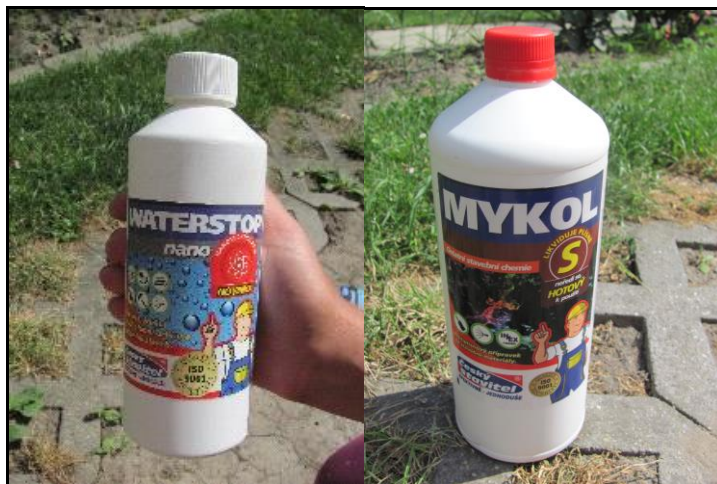
Obrázek č. 58: Odstraňovače plísní MYKOL S a hydrofobní povrchová ochrana WATERSTOP nano, zdroj: autor

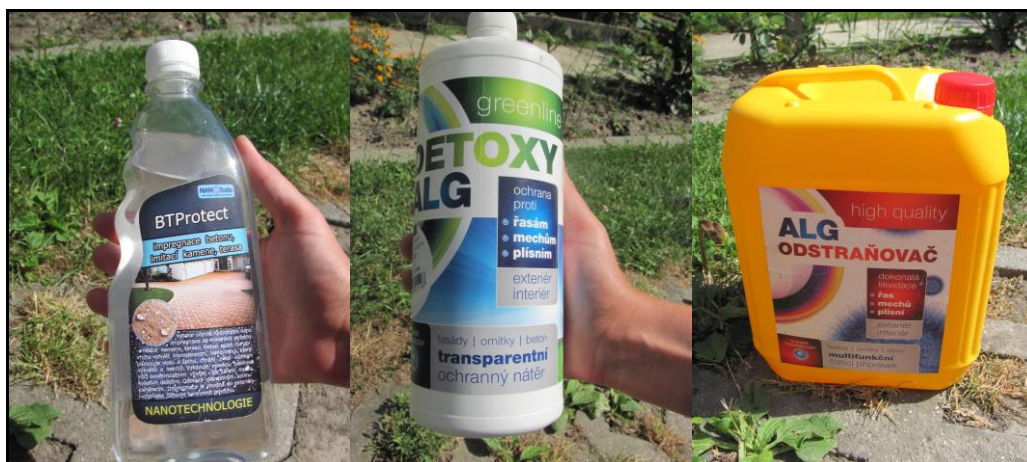
Obrázek č. 59: Odstraňovače plísní ALG ODSTRAŇOVAČ, prevence DETOXY ALG a hydrofobní prostředek BTProtect, zdroj: autor

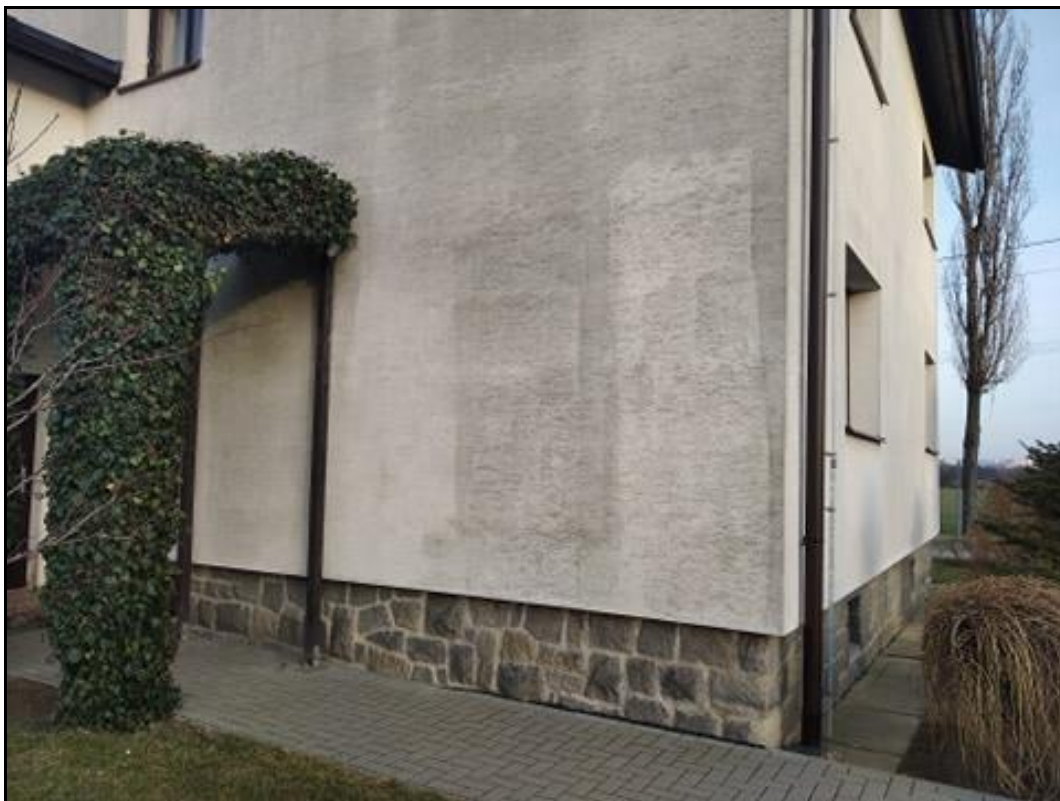
Obr. č. 60: Fotodokumentace 2019, účinnost sanačních opatření, zdroj: autor

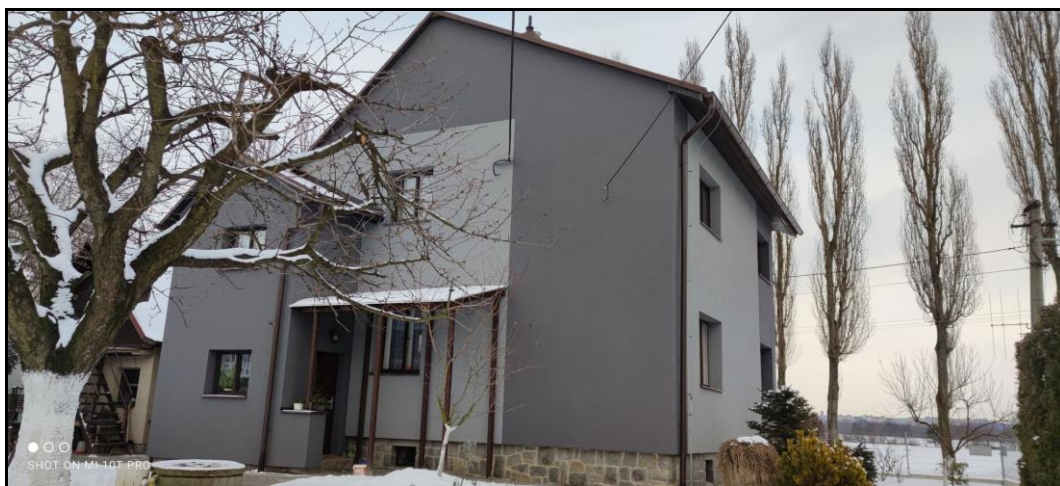
Vzhledem ke svým investičním možnostem se majitel rozhodl pro očištění fasády chlórem a nátěr novou, tmavě šedou silikonovou barvou (leden, 2021) viz obr. č. 61 níže.

Obr. č. 61: Fotodokumentace leden 2021, nová fasáda, zdroj: autor

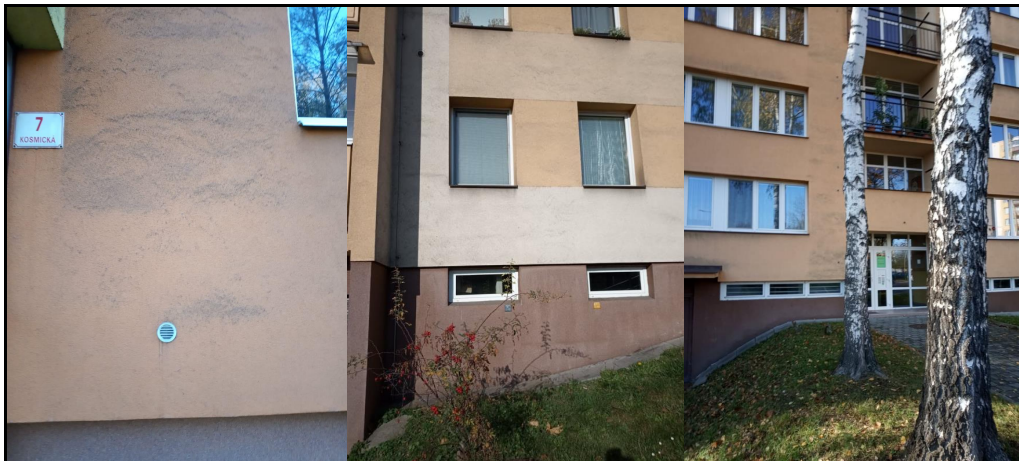
Obr. č. 62: Odběr vzorků P1, M4 a M5 s mikroskopickým potvrzením přítomnosti hub třídy *Dothideomycetes*, zdroj: autor
